28 Jahre Restaurierung St. Georg ff Baubericht

Hubertus Schütte

I. Vorgeschichte – Bauzustand 1970 – Finanzierung

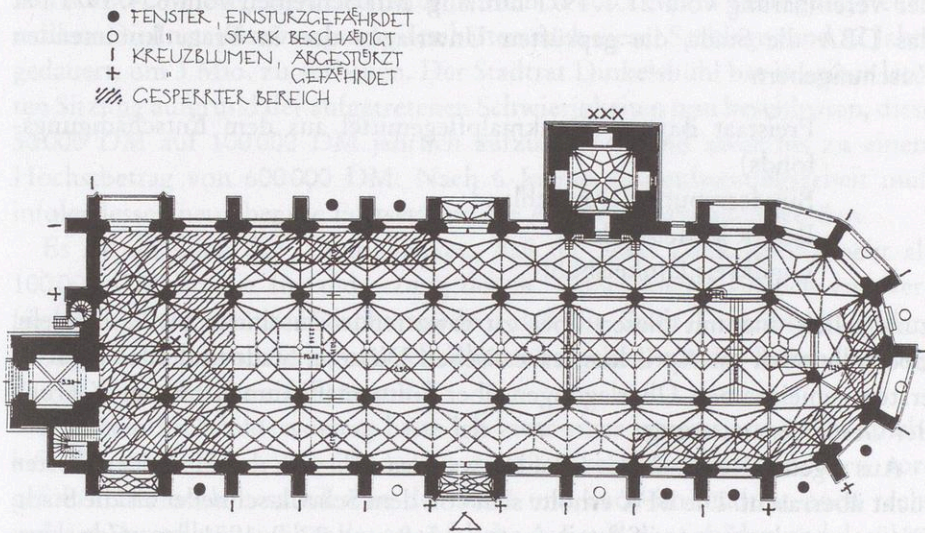
Pro Joch zwei bis drei senkrechte Mauerwerksrisse bzw. Scheidewandabbrisse von 4–6 cm Breite auf Mauerkranzhöhe, verursacht durch Gewölbeschub und Setzungen – Diagonalabbrisse in der Fensterkämpferzone bei drei Langhausfenstern durch Mauerwerksverformung – NW-Neigung des Westturms um 14 cm in 22 m Höhe durch Gründungsmängel mit senkrechtem Abriß und Verschiebung zum südlichen Westgiebel, mit 10 cm breitem Abriß von Turmwand und nördlicher Giebelwand vom Langhausgewölbe, Aufweitung der beiden westlichen Langhausarkadenbögen und starken Gewölbeverformungen bis nahe an die Einsturzgrenze – Gewölbeverflachung im Mittelschiff durch nicht genügend kompensierte Gewölbeschübe mit Gewölberissen, Neigung der Mittelschiffspfeiler nach außen und Aufsteilung der Seitenschiffsgewölbe – Ostneigung des Emporenmittelpfeilers um 12 cm mit starken Gewölberissen durch einseitige Schubkräfte aus der orgelbelasteten Empore – Vollständiger Abriß des Blendfrieses am Untergeschoß der Nordturmwand durch Gesimsrandbelastung.

Abwitterung aller Wasserschlaggesimse, an der Westturmwestseite bis auf fragmentarische Reste – Gefügerisse, Auffächerungen und Abwitterungen bis

zur Unkenntlichkeit an Schilfsandsteinen – Entfestigung von Burgsandsteinen bis in mittlere Tiefen durch Bindemittelauswaschung mit der Folge von mürben und absandenden Oberflächen – Steinzerfall infolge von Dauerdurchfeuchtung exponierter Bauteile mit Frostschäden und Bewuchsschäden – Rostsprengungen und Abplatzungen an einbindenden Konstruktionseisen, Eisendübeln und -klammern bei allen Steinarten einschließlich der Muschelkalkauswechslungen der jüngsten Reparaturphasen – Dachundichtheiten durch schadhafte oder ungleich starke Dachplatten – Verfaulte Sparrenfüße, Fußschwellen und Balkenenden überwiegend an der nördlichen Dachhälfte mit Dachstuhlverformungen und Pfettenbrüchen – Undichte Fenster durch Glasbruch.

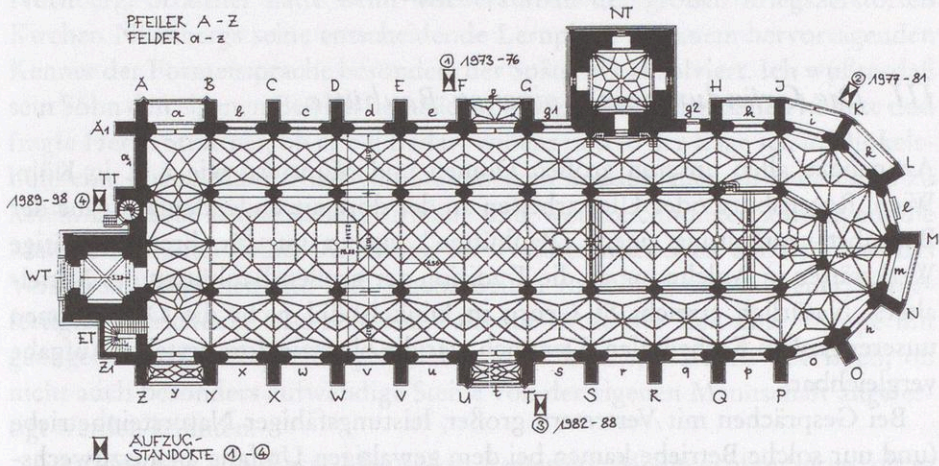
Hier, an den am stärksten zerstörten Fenstern der ganzen Kirche, sollte ab 1973 die eigentliche Restaurierung mit Steinauswechslungen in erheblichem Umfang beginnen. Um das Ausmaß der Schäden für die Ausschreibung der Steinmetzarbeiten direkt vor Ort und nicht nur mit dem Fernglas, wie seinerzeit für die Kostenermittlung, so genau wie möglich erfassen zu können, war dieses Einrüsten bereits Monate vor Arbeitsbeginn unerlässlich. Auch mußten ja die ohne Gerüst unzugänglichen Fenstermaßwerke, Rippen- und Gewändeprofile aufgemessen und aufgezeichnet werden, damit die Firmen, welche die Natursteinarbeiten anbieten sollten, exakt kalkulieren konnten.
